# Penetraciones de vuelos visuales en espacio aéreo controlado

División de Seguridad

El 28 de mayo de 2022 se produjo una **pérdida de separación** entre una aeronave comercial en vuelo instrumental (IFR) que despegaba del Aeropuerto de Palma y una aeronave en vuelo visual (VFR) procedente del Aeródromo de Son Bonet.

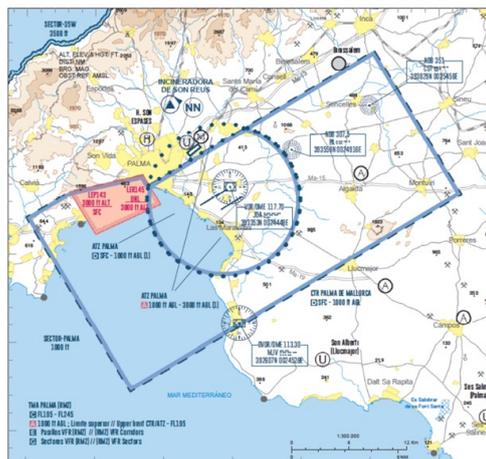
Tríptico "Alertas de Seguridad para los vuelos en Son Bonet y CTR de Palma"

A raíz de este incidente, se actualizó el **tríptico informativo** desarrollado por ENAIRE relativo a "Operaciones Y y Z en llegadas y salidas del Aeródromo de Son Bonet".

En dicho documento se manifiesta la **importancia de la preparación** de la fase previa al despegue, así como **consejos y buenas prácticas** durante la fase de vuelo que reducen la probabilidad de experimentar una situación no deseada que derive en un incidente de seguridad.
